RA.2 MUSEO ESISTENTE, completamento.
Pianta piano Primo

MUSEO e ARCHIVIO STORICO DIOCESANO
INSULA EPISCOPALE di NUSCO - Cittadella Museale - Rete Musei Campania

Settore elaborato
RA. RILIEVO ANNOTATO

Titolo elaborato
Pianta Piano 1°

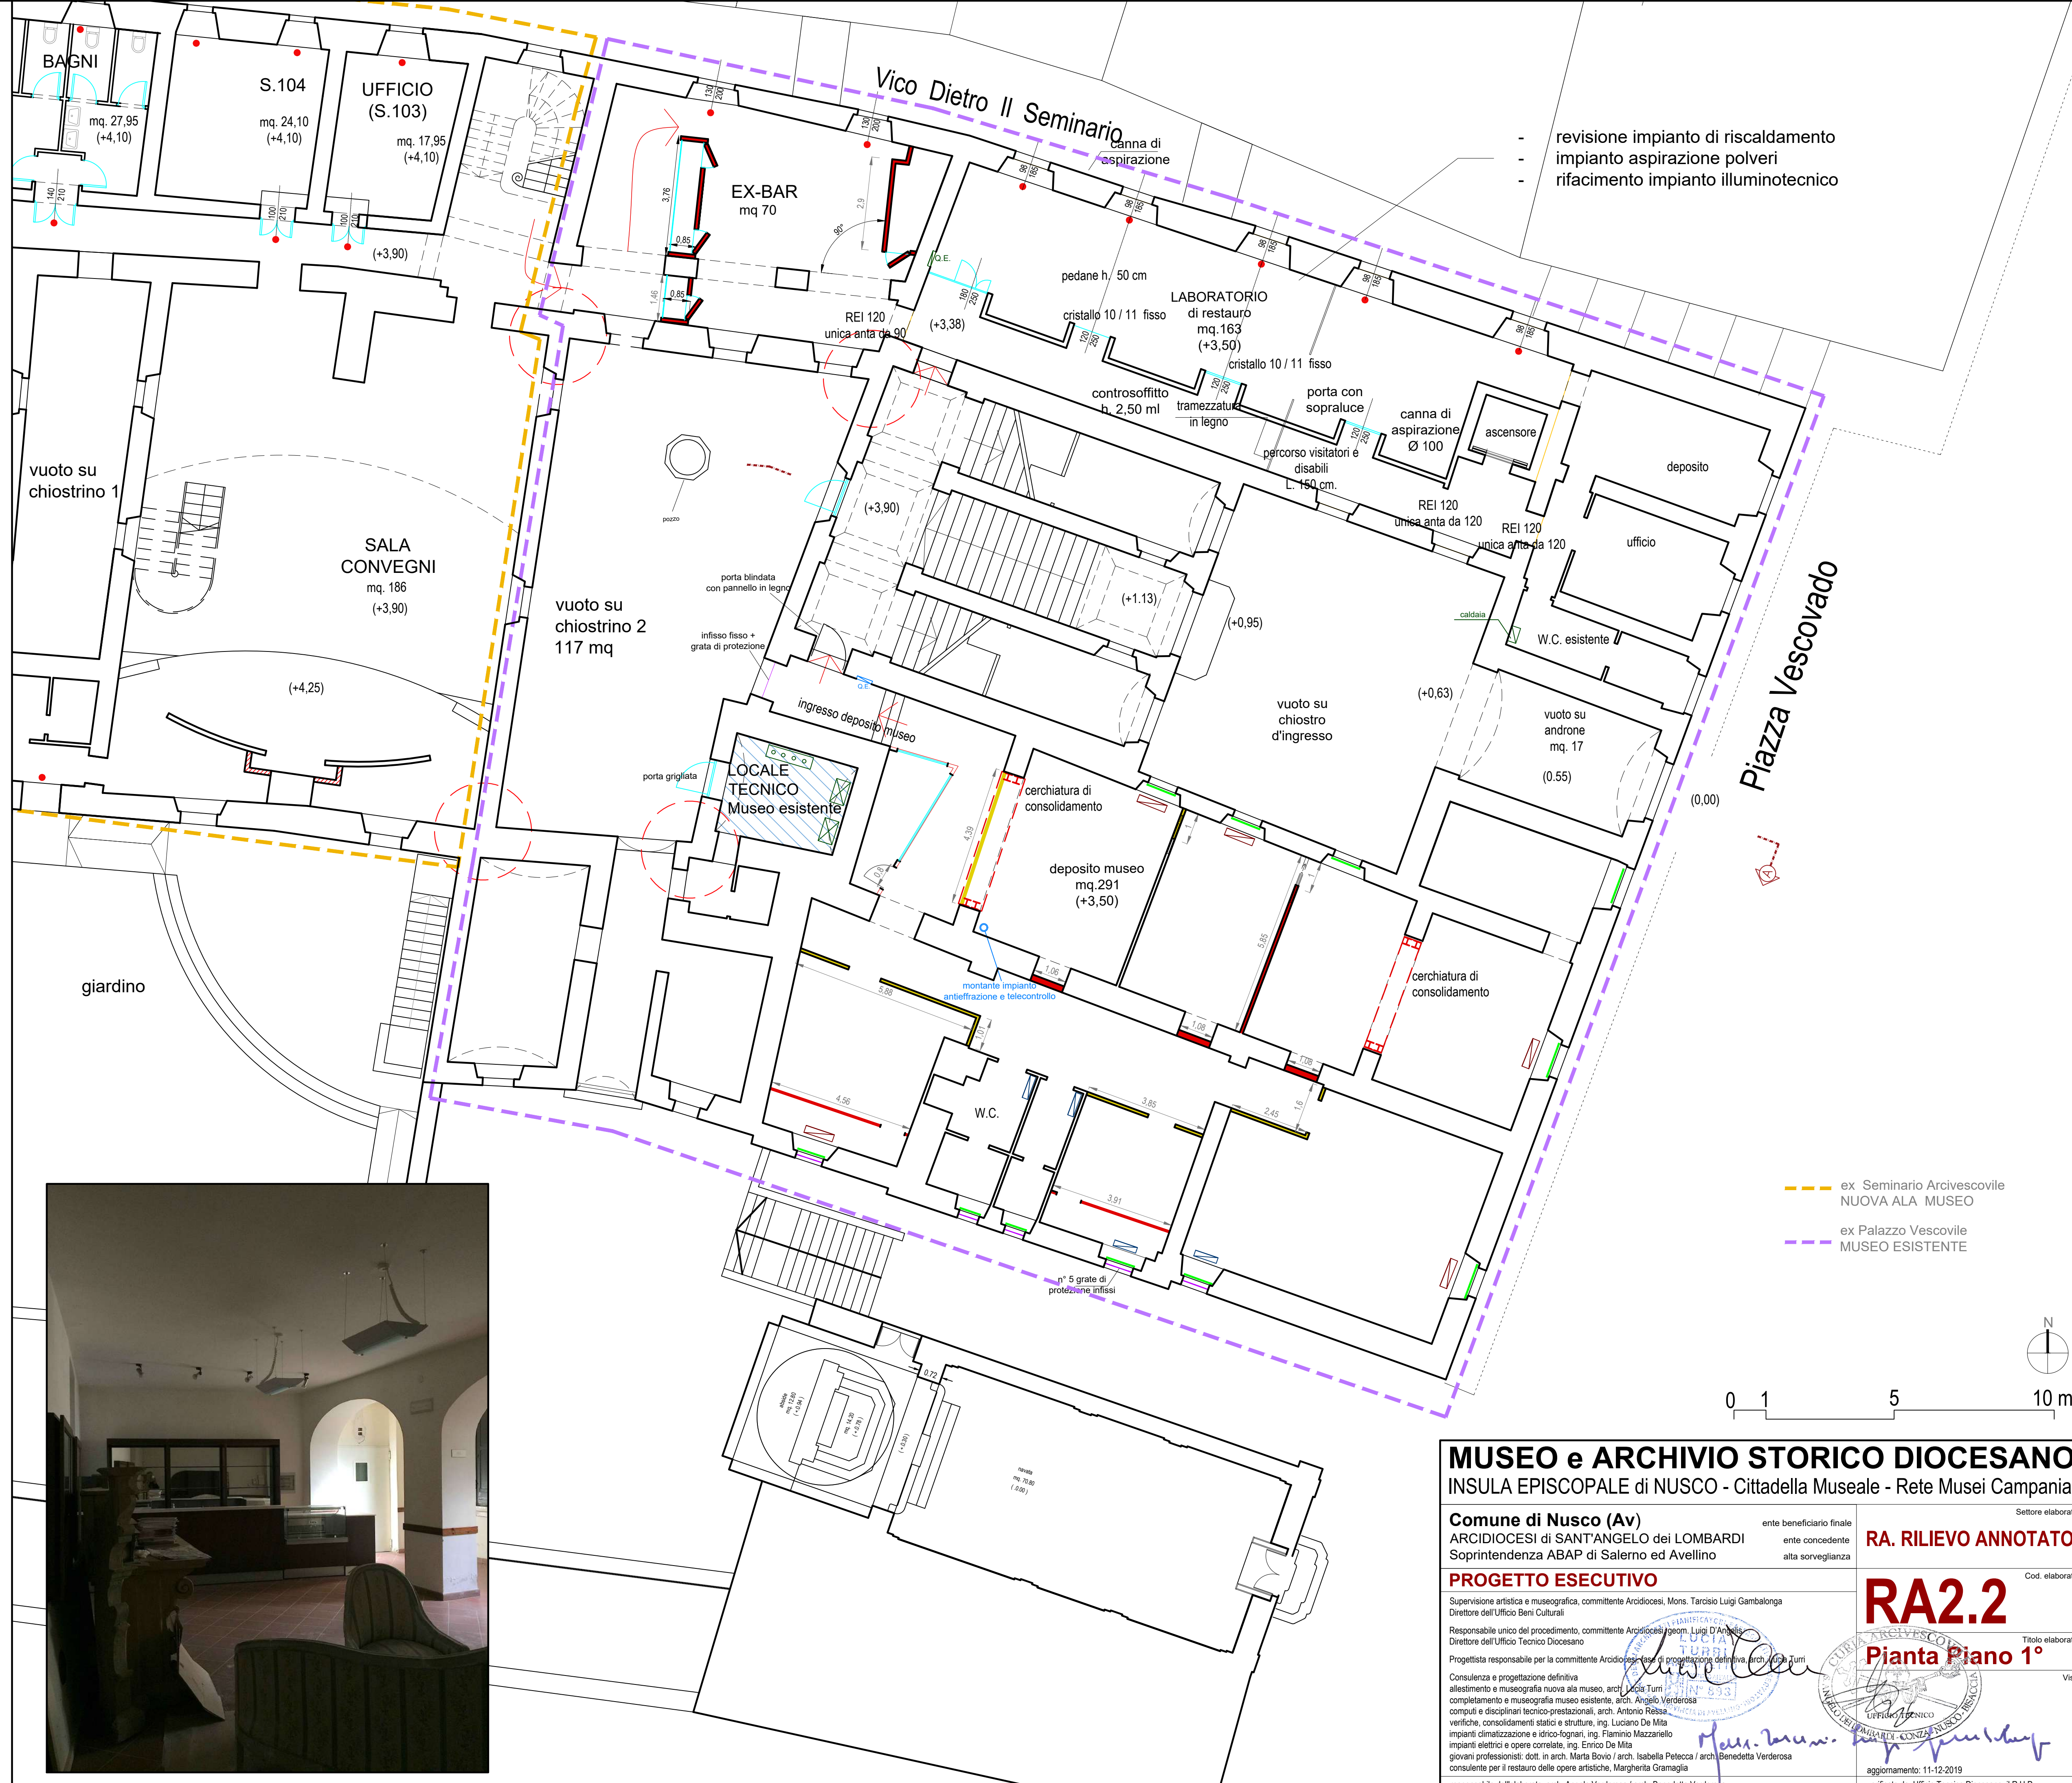
Stato di fatto
Ambienti lato dx destinati a laboratorio di restauro (in funzione).
Ambienti lato sx destinati a deposito del Museo (in uso).
Impianti a norma (parziale); infissi esterni da rifare; infissi interni da revisionare.
Servizi igienici da revisionare.

Progetto
Ambienti lato dx destinati a laboratorio di restauro confermati nella loro destinazione d'uso:
- necessita impianto aspirazione polveri nel laboratorio;
- necessita sostituire gli infissi indicati.
Ambienti lato sx :
- ingresso deposito e museo mq. 29;
- deposito mq. 115;
- area multimediale mq. 144.

LAVORAZIONI EDILI
-sgombero locali da materiali depositati, catalogazione, imballaggio di alcune opere d'arte, trasporto a deposito
-sostituzione infissi esterni con infissi ad unica anta, a tenuta termica, certificati
-revisione portoni esterni in legno
-revisione porte interne
-roto-pulizia pavimentazione in cotto esistente, stuccature a tono, ceratura di protezione
-pittura pareti e soffitti (parziale)
-demolizione tramezzi lato sx: 20.16x2.85(h)=57.5 mq
-realizzazione nuovi tramezzi lato sx: 9.07x2.85=25.9 mq
-pedana ingresso museo e deposito 21 mq
-nuova pavimentazione museo in parquet 129 mq

CHIOSTRINO 2 _ 117 mq:
-rimozione basolato
-impermeabilizzazione
-raccolta e convogliamento acque piovane
-copertura parziale ingresso in acciaio e vetro

SALA VIDEO-ACCOGLIENZA (EX-BAR):
-smontaggio mobile bar
-smontaggio corpi illuminanti
-pavimentazione in legno 70 mq
-pittura pareti ~ 190 mq
-pareti vetrine: vedi tavole di progetto

STRUTTURE
-stabilizzazione lesione passante nello spigolo-giunto tra corpi di fabbrica
-lato sx: realizzazione di 4 nuovi pilastri 50x50 cm (in corrispondenza dei pilastri al piano inferiore anch'essi da realizzare)

IMPIANTO TERMICO, CLIMATIZZAZ., IDRICO-FOGNARIO (linee esistenti)
-revisione n°2 caldaie a gas
-laboratorio: realizzazione impianto aspirazione polveri con bocchette posizionabili
-revisione impianto idrico-fognario a servizio dei wc esistenti

IMPIANTO ELETTRICO (linee esistenti)
-impianto elettrico a servizio di: impianto aspirazione laboratorio
-impianto video-sorveglianza (1 cam x sala, dome, centrale)
-impianto antieffrazione (1 sensore x sala, infrarossi e volumetrico)
-impianto domotico a servizio della ventilazione naturale (apertura vasistas infissi)

- revisione impianto di riscaldamento
- impianto aspirazione polveri
- rifacimento impianto illuminotecnico
