INTERVENTI DI SICUREZZA SISMICA DELLA CHIESA  
CONCATTEDRALE DI S. AMATO - NUSCO (Av)

### ELABORATI STRUTTURALI: PIANO DI INDAGINI STRUTTURALI

# T.10/I

**“INTERVENTI DI SICUREZZA SISMICA DELLA  
CHIESA CON CATTEDRALE DI S.AMATO - NUSCO”**

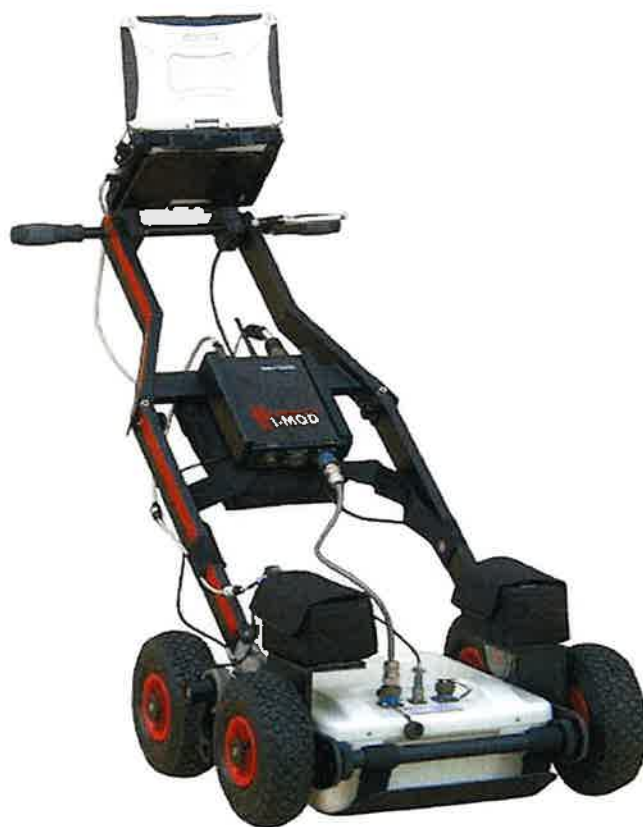
(fig. 3)

IL Geo-radar RIS MF Hi-Mod è un sistema radar terrestre multi-uso, robusto e ad alte prestazioni in grado di scansionare ampie aree in un breve periodo di tempo e fornendo una accurata vista 3D del sottosuolo con alta risoluzione e profondità di penetrazione. RIS MF Hi-Mod fornisce una soluzione completa end-to-end dall'acquisizione dei dati in campo fino alla realizzazione di mappe CAD o GIS. Il Software del RIS MF Hi-Mod include applicazioni automatizzate che riducono il tempo di elaborazione e per produrre risultati significativi e inequivocabili.

Di seguito l'attrezzatura utilizzata (fig. 3).

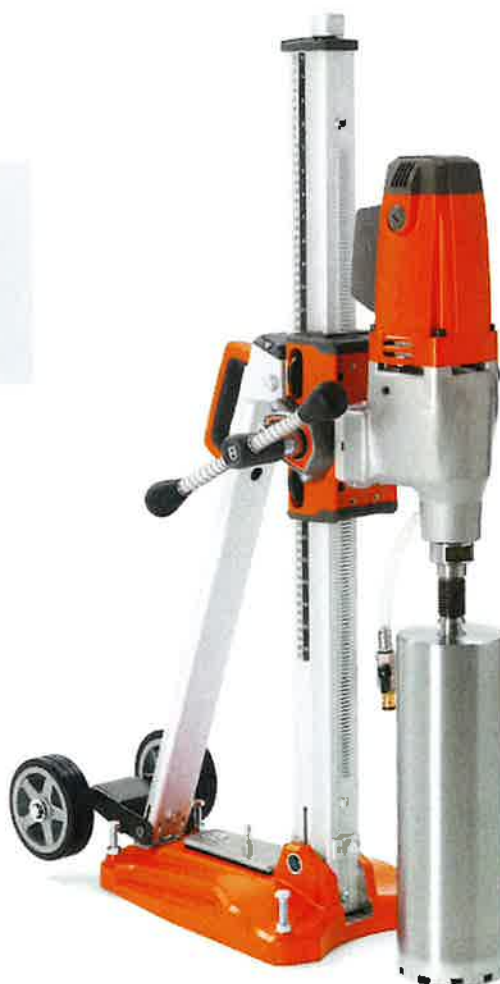
(fig. 1)

| <b>DIAMETRO MAX FORETTO, USO MANUALE</b> | <b>LUNGHEZZA DELLA CORSA, MAX</b> |
| 250 mm | 685 mm |

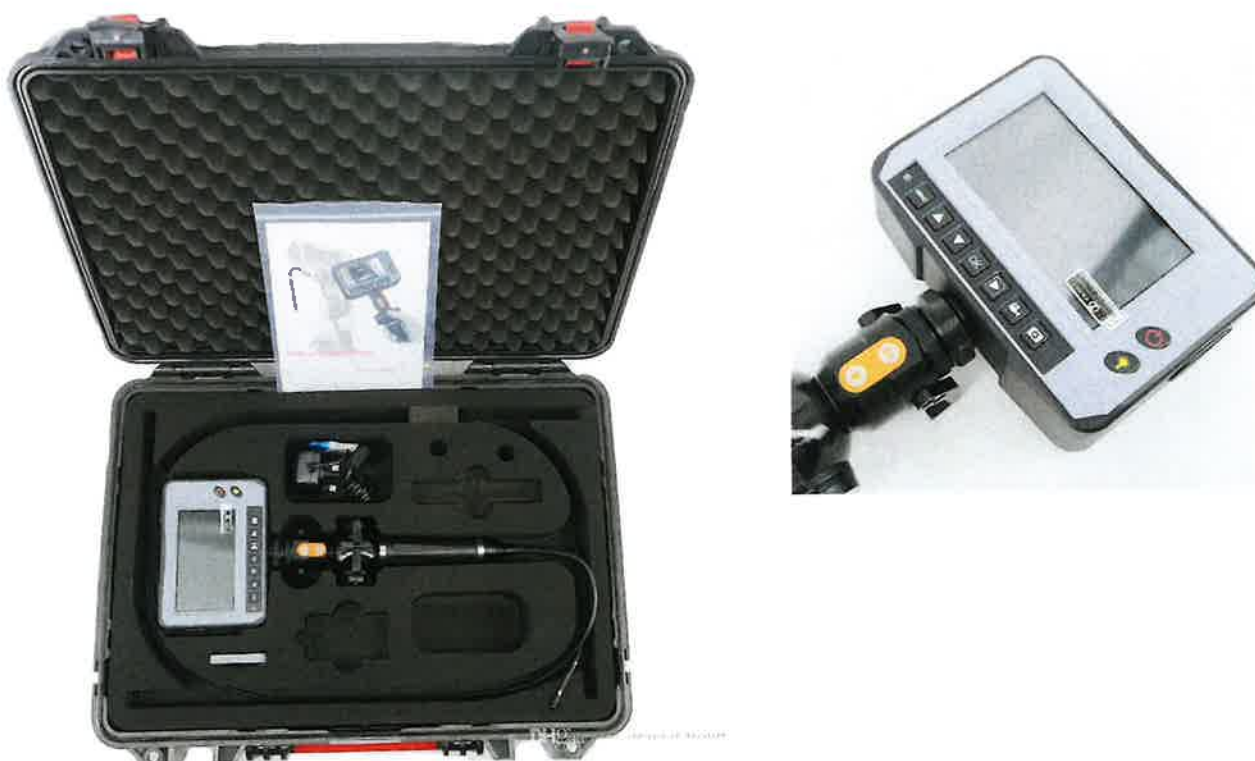
(fig. 1)

L'indagine tramite endoscopio **HANDHELD** ha lo scopo di classificare dettagliatamente la consistenza e la natura del materiale costituente la struttura in esame, mediante rilievi visivi e fotografici. Allo scopo è utilizzata una sonda, rigida o flessibile, che viene inserita in alcuni fori nella muratura praticati mediante carotatrice o trapano elettrico. La restituzione fotografica o VHS dell'ispezione permette di osservare eventuali anomalie all'interno della muratura.

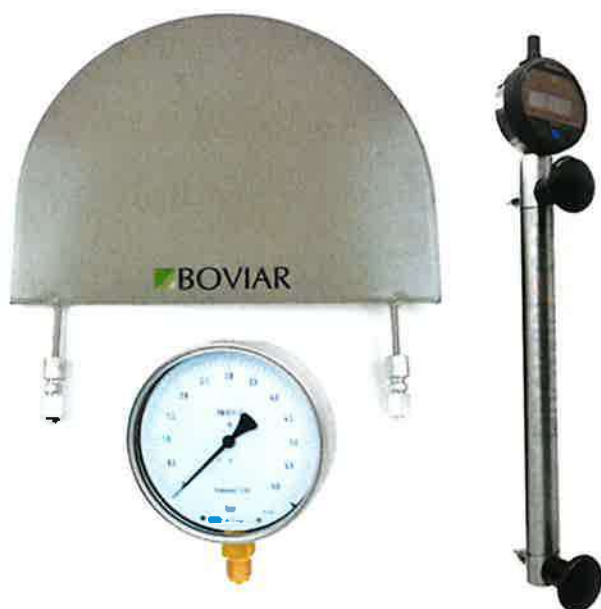
(fig. 1)

I martinetti piatti utilizzati (fig.1) sono prodotti dalla Boviari srl, costituiti da lamierino in acciaio ad elevata deformabilità di forma semicircolare allungata, con le seguenti caratteristiche: SUPERFICIE\_ 775,06 cm; SPESSORE 4,5 mm; DIAMETRO 35,0 cm; max. profondità di installazione: 26,0 cm. Per la messa in pressione dei martinetti è stata utilizzata una pompa a mano dotata di manometro tarati del tipo WIKA ad alta precisione K1. M0.6 con fondo scala 60 bar. Lo strumento per le misure di convergenza sono effettuate con un' estensimetro digitale rimovibile modello **Mitutoyo** di tipo digitale con precisione millesimale.

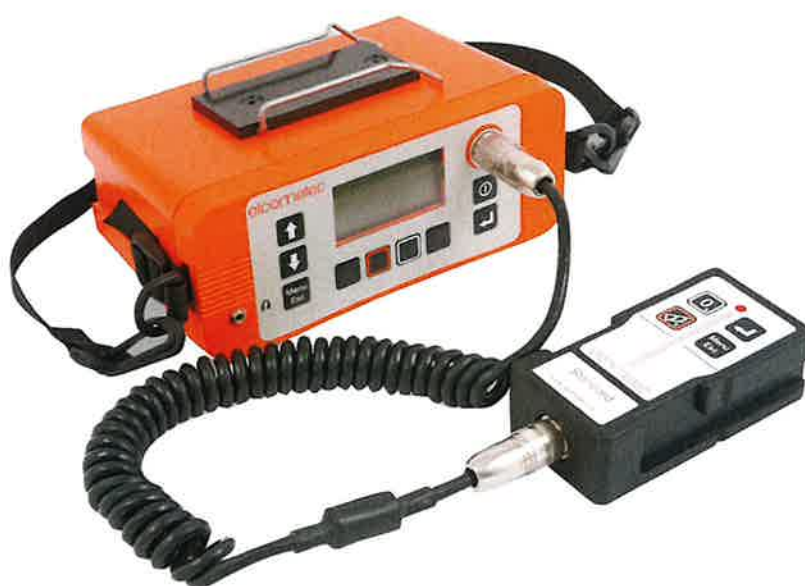
Lo strumento utilizzato è il **Pacometro Elcometer Protovale 331**. Questo strumento (fig. 1) si basa sul principio operativo delle correnti parassite avvalendosi di tutti i vantaggi di stabilità (non vi sono interferenze elettriche, magnetiche, termiche ecc.), precisione e ripetibilità. Con la stessa sonda di ricerca delle barre è in grado di calcolare automaticamente e rapidamente il diametro dei tondini secondo due diverse tecniche: AUTOSIZE, che misura di continuo il copriferro ed al contempo, stima il diametro del tondino; ORTOGONALE, per misurare il diametro con maggiore precisione.

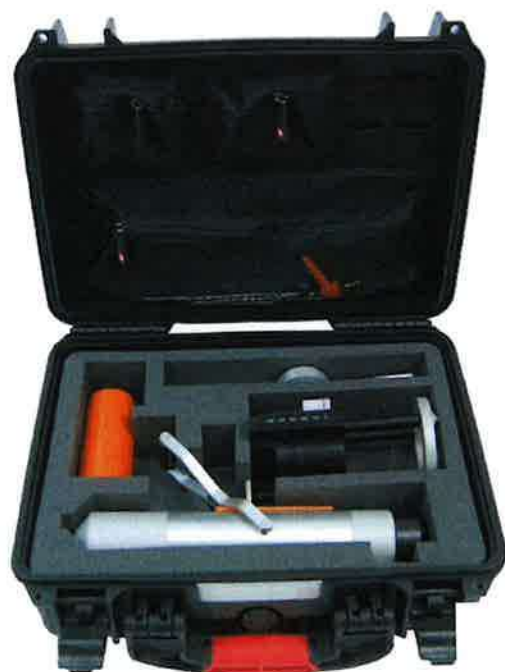
(fig. 1)

Apparecchiatura per la determinazione della profondità di penetrazione, costituita da uno sclerometro a cui è applicato un'asta con una punta conica, inclinazione  $18^\circ$ ; Aste di riserva, di acciaio temperato, Comparatore centesimale. Individuata una sezione di misura si procede ad operare in 3 distinti punti con una distanza tra loro generalmente non superiore a 10 cm. Per ogni punto si eseguono 10 battute, una successiva all'altra nello stesso punto. Si procede quindi a misurare la profondità d'infissione dell'ago attraverso uno specifico micrometro. Tale valore permette di ottenere una stima della resistenza a compressione attraverso una specifica curva di correlazione sperimentale.

Il penetrometro meccanico RSM\_15 basa il suo funzionamento sull'impatto di una massa nota nel percussore che trasferisce questa energia al puntale. Di seguito vengono visualizzate le specifiche tecniche del penetrometro RSM\_15.

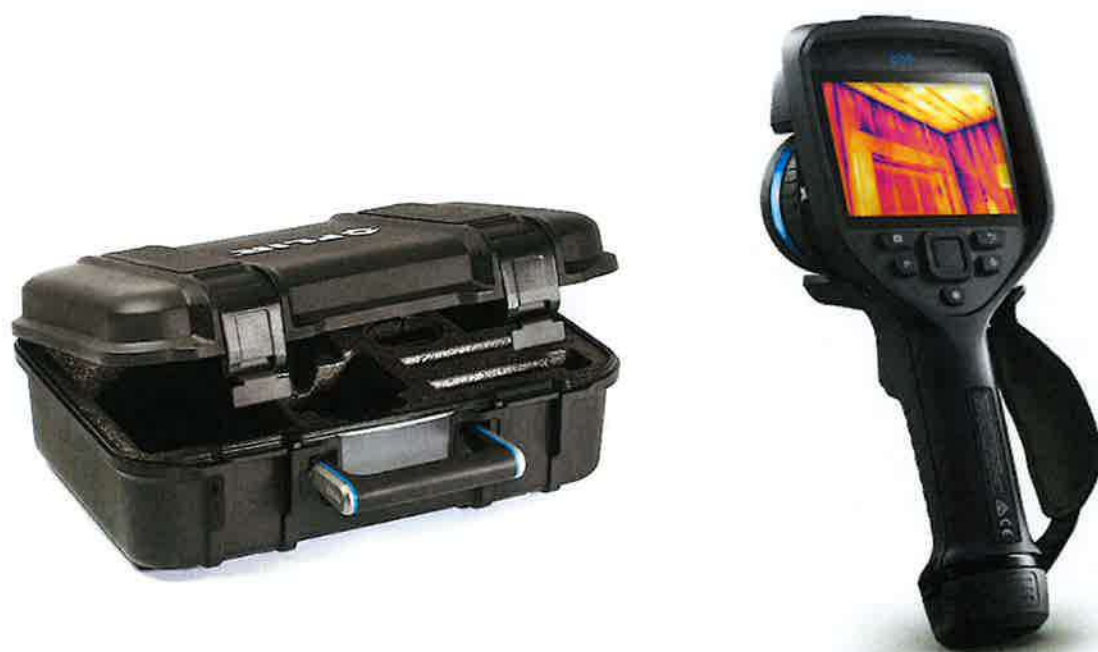
(fig. 1)

L'indagine strutturale con termocamera ad infrarossi **FLIR** è una prova non distruttiva e consente di rilevare le temperature dei corpi in esame misurando l'intensità della radiazione infrarossa.

È possibile effettuare la diagnosi delle patologie edilizie, il monitoraggio e la mappatura degli impianti. La suddetta strumentazione consente, quindi, di rilevare gli elementi strutturali del fabbricato, difetti strutturali nascosti, infiltrazioni o umidità di risalita, distacchi dell'intonaco, prevenzione dei cedimenti e dello sfondellamento dei solai, rilievo di impianti idraulici, perdite degli impianti e difetti nell'isolamento termico.

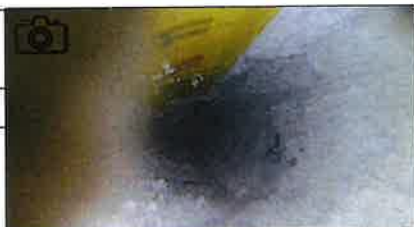
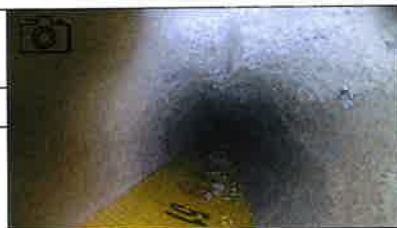
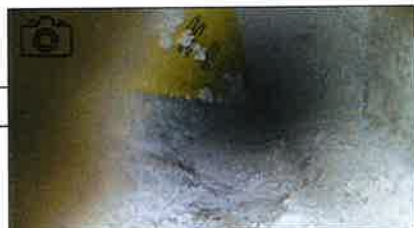
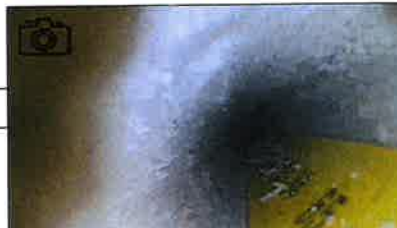
#### FERMO IMMAGINI INDAGINE ENDOSCOPICA

**NOTE:** La muratura si presenta compatta. **SPESSORE MISURATO 1,20 m**

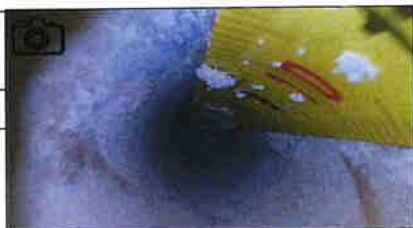
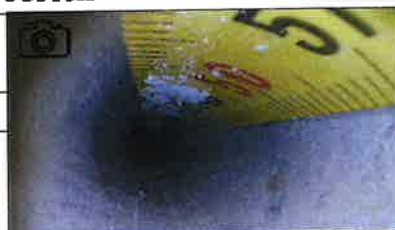
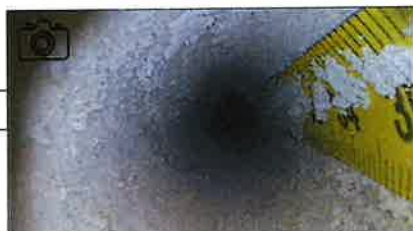
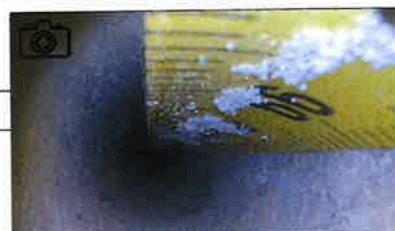
#### FERMO IMMAGINI INDAGINE ENDOSCOPICA

**NOTE:** La muratura si presenta compatta. **SPESSORE MISURATO 1,20 m**

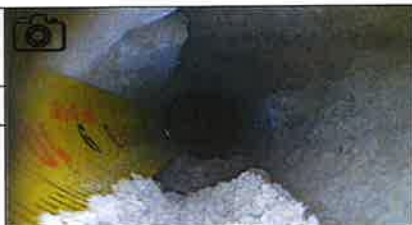
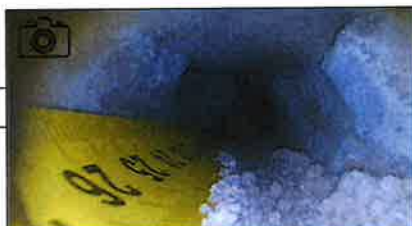
#### FERMO IMMAGINI INDAGINE ENDOSCOPICA

□ RIEMPIIMENTO INTERNO  
CON MATERIALI INCOERENTI  
DI VARIA NATURA CON  
PRESENZA DI VUOTI E FESSURE  
COLMANI IN PARTE DA  
ELEMENTI VEGETALI

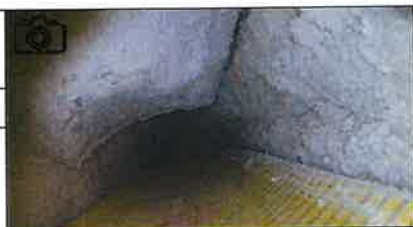
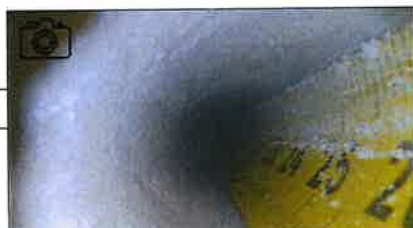
#### FERMO IMMAGINI INDAGINE ENDOSCOPICA

□ REMPIMENTO INTERNO CON MATERIALI INCOERENTI DI VARIA NATURA CON PRESENZA DI VUOTI E FESSURE COLMATI IN PARTE DA ELEMENTI VEGETALI

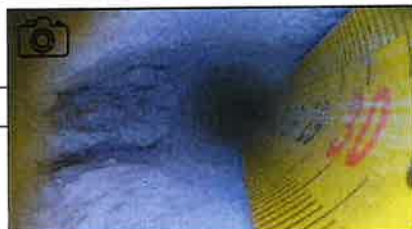
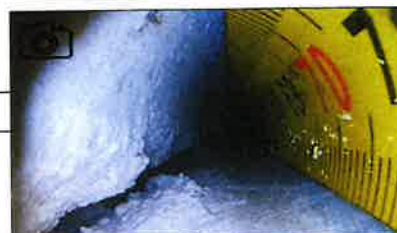
ENDOSCOPIA EN° 5

- MURATURA CON NOTEVOLI CREPE E FESSURE
- MURATURA CALCEA A CONCI DISORDINATI MISTI A SABBIA

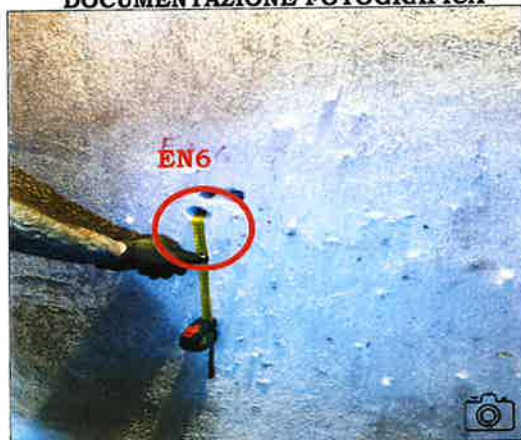
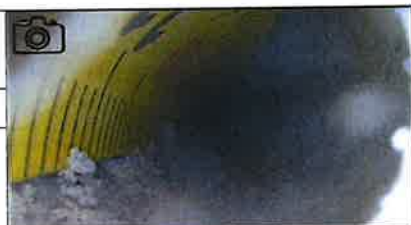
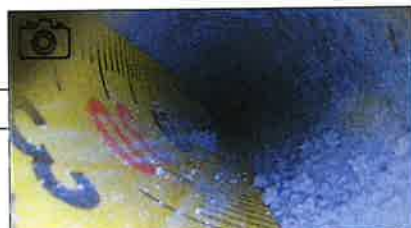
**EN6**

MURATURA IN PIETREME  
CALCAREO (CONCI DI PIETRA  
DISORDINATI) MALTA E SABBIA  
SUFFICIENTI AD ASSICURARE IL  
CONTATTO TRA I BLOCCHI

**NOTE:** La muratura si presenta compatta, non si evidenziano crepe e fessure.

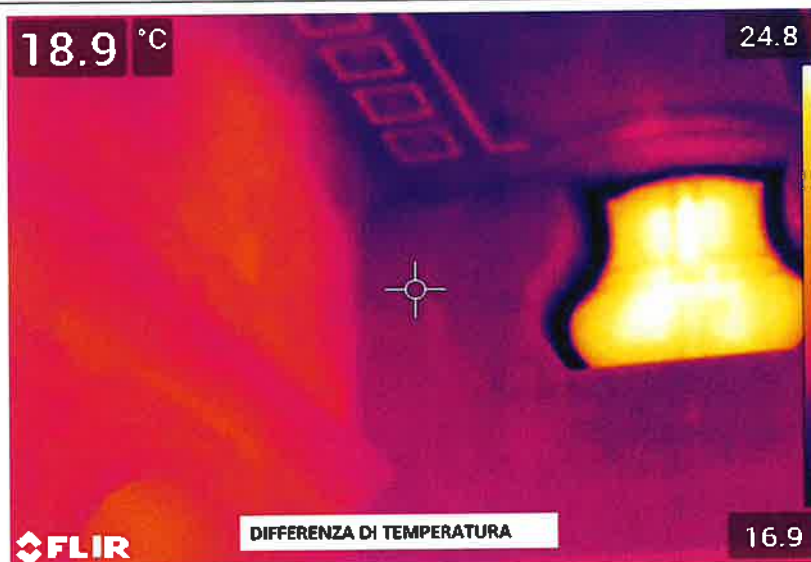
Dall'interpretazione della termografia sulla parete della Cattedrale in oggetto si evince una forte e chiara escursione termica, causata da forte presenza di umidità

NOTE: min 16,9 max 24,8

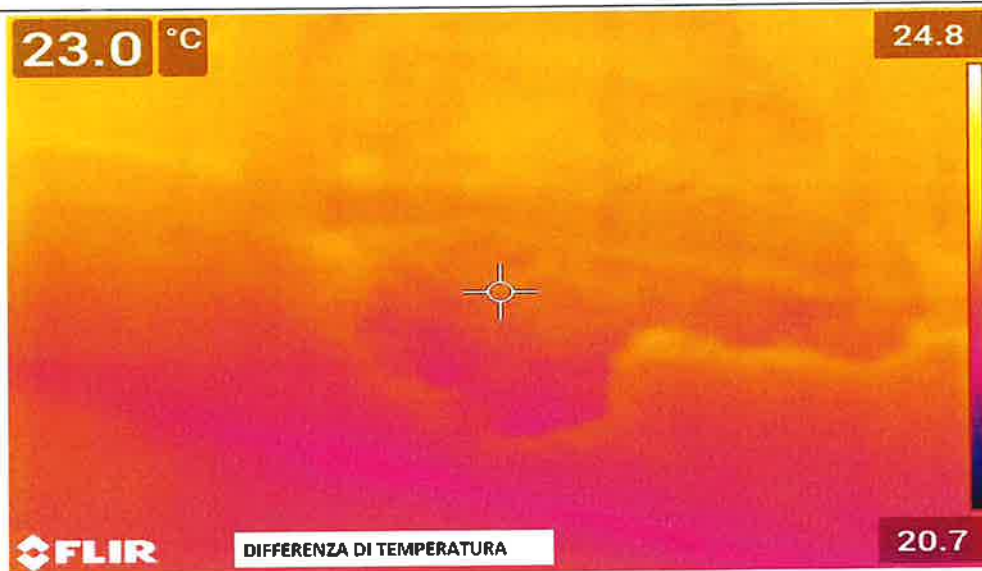
Dall'interpretazione della termografia sulla parete della Cattedrale in oggetto si evince una forte e chiara escursione termica, causata da forte presenza di umidità

NOTE: min 20,7 max 24,8

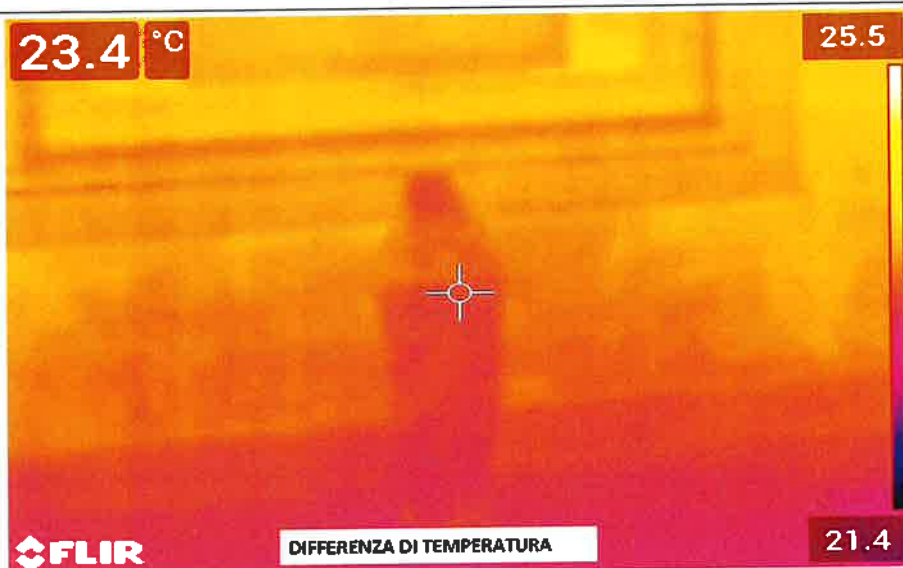
Dall'interpretazione della termografia sulla parete della Cattedrale in oggetto si evince una forte escursione termica, causata da forte presenza di umidità

NOTE: min 25,5 max 21,4

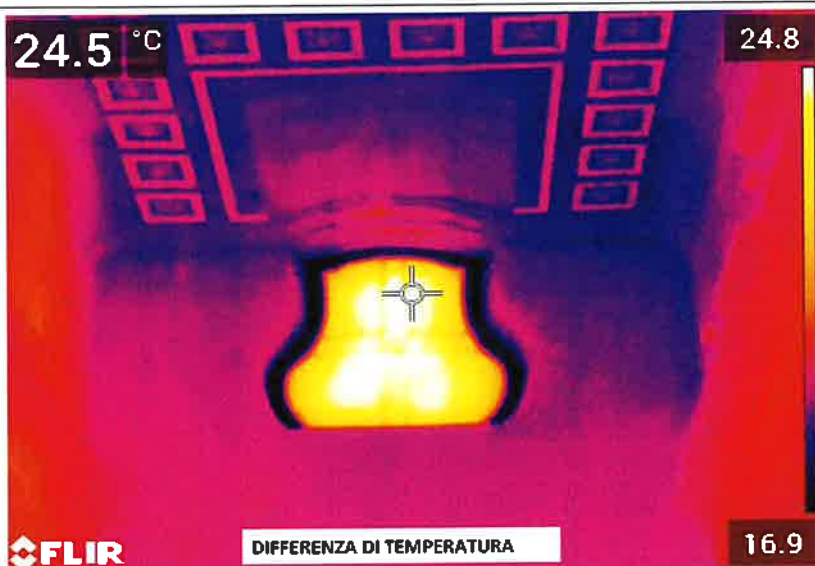
Dall'interpretazione della termografia sulla parete della Cattedrale in oggetto si evince una forte e chiara escursione termica, causata da forte presenza di umidità

NOTE: min 16,9 max 24.8

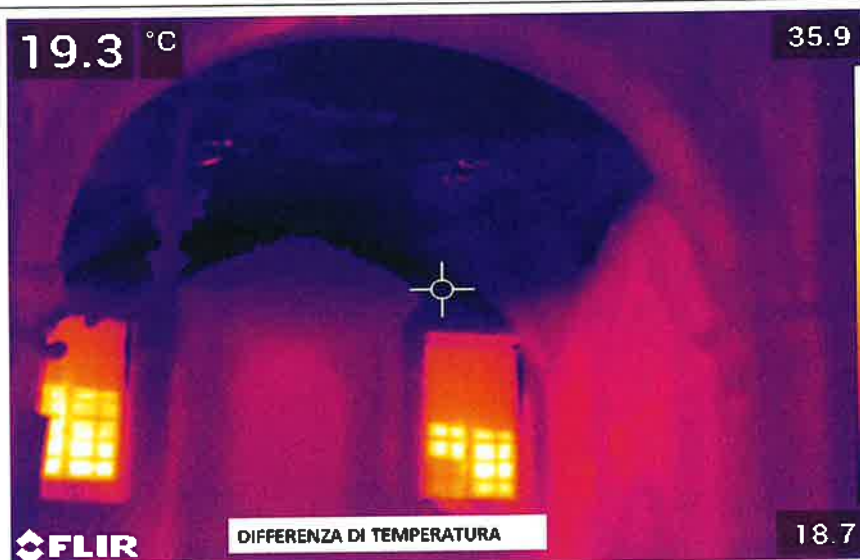
Dall'interpretazione della termografia sulla parete della Cattedrale in oggetto si evince una forte e chiara escursione termica, causata da forte presenza di umidità

NOTE: min 18,7 max 35,9

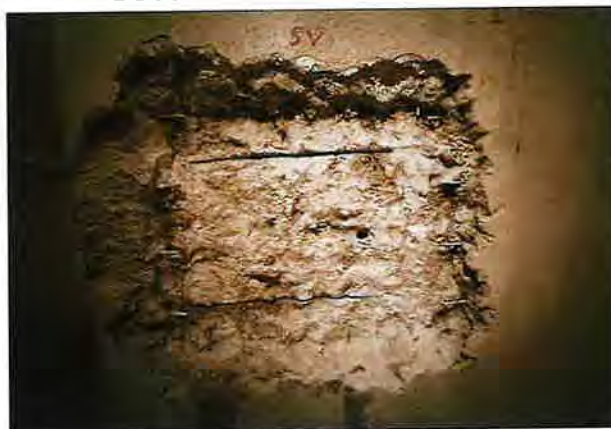
La muratura è costituita da conci irregolari con apparecchiatura disordinata di natura sedimentaria, nello specifico prevalentemente calcarea. Le dimensioni degli elementi che costituiscono la muratura sono > 25 cm con uno stato di conservazione del materiale mediocre.

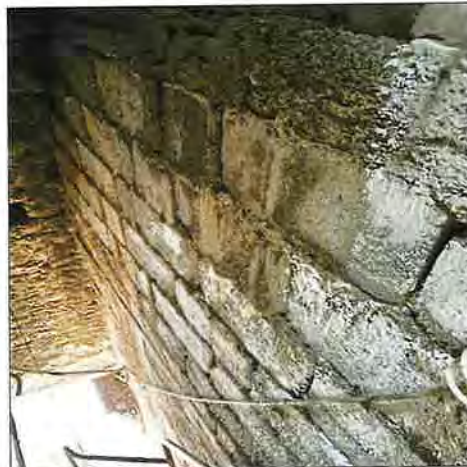
La muratura è costituita da manufatti in cemento preconfezionato, i blocchi si presentano non del tutto integri, disposizione orizzontale ed apparecchiatura regolare.

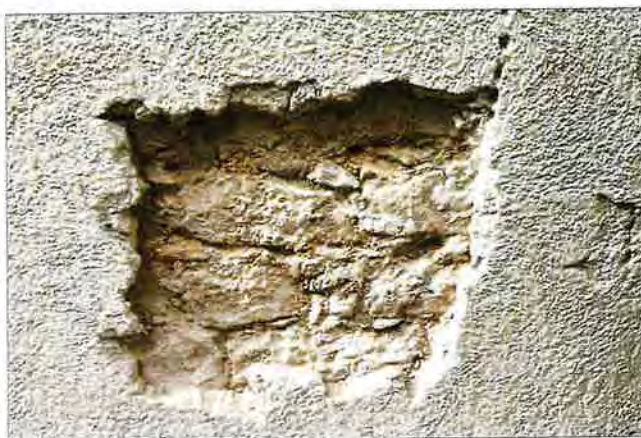
La muratura è costituita da conci irregolari con apparecchiatura disordinata di natura sedimentaria, nello specifico prevalentemente calcarea. Le dimensioni degli elementi che costituiscono la muratura sono > 25 cm con uno stato di conservazione del materiale mediocre.

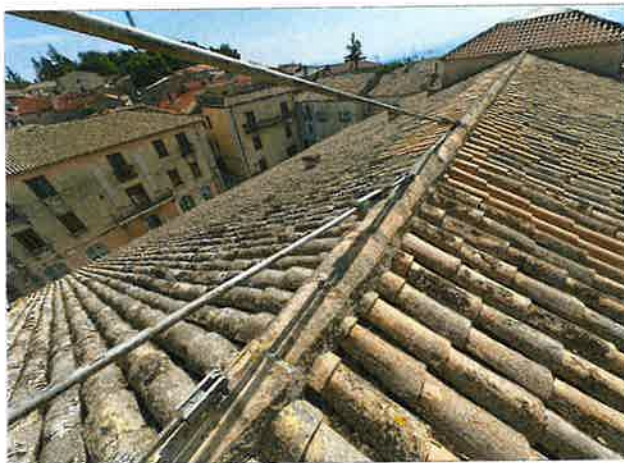
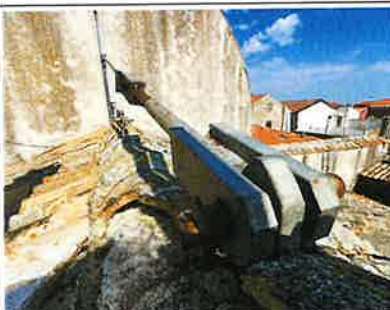
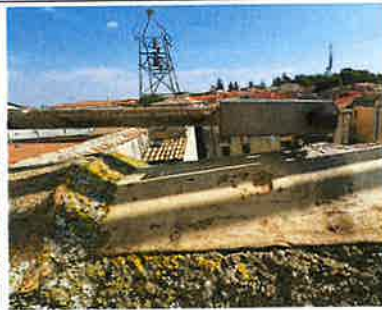
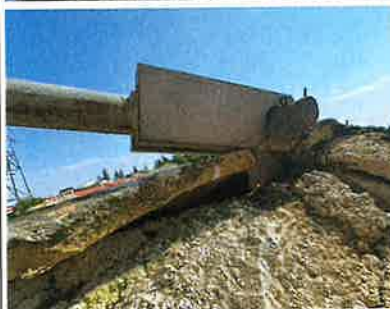
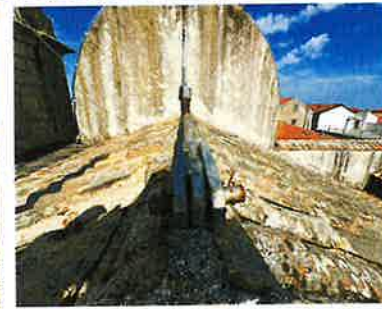
**TIRANTE DI SOSTEGNO, A VELA, PER SOSTEGNO FACCIATA, ancorato TRAMITE SALDATURA SU COPERTURA IN FERRO.**

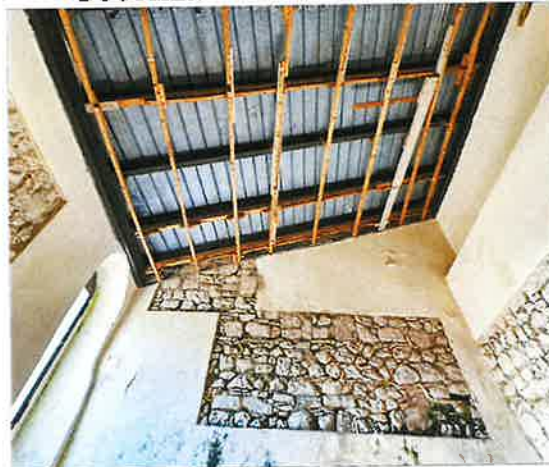
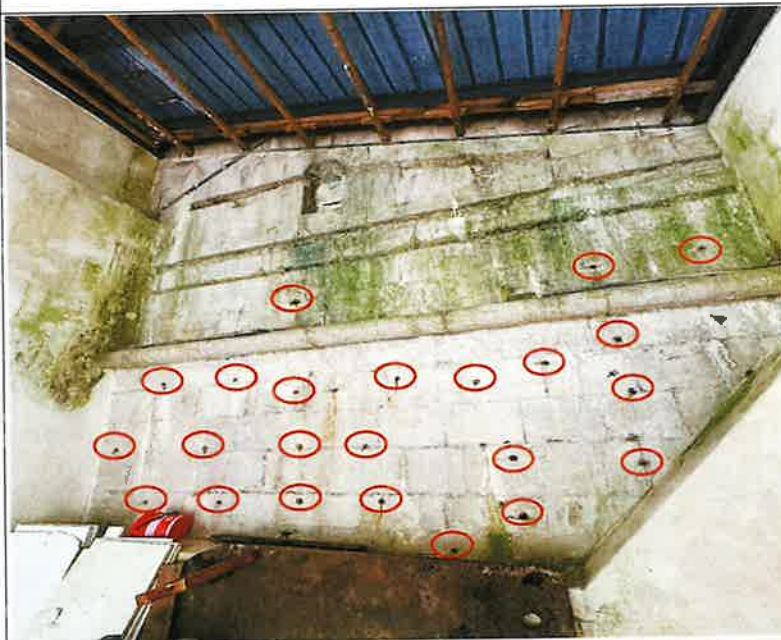
la MURATURA presenta (ipotetiche) iniezioni presumibilmente di boiaccia, riempite da barre di armatura. Disposte simmetricamente l'una dall'altra.

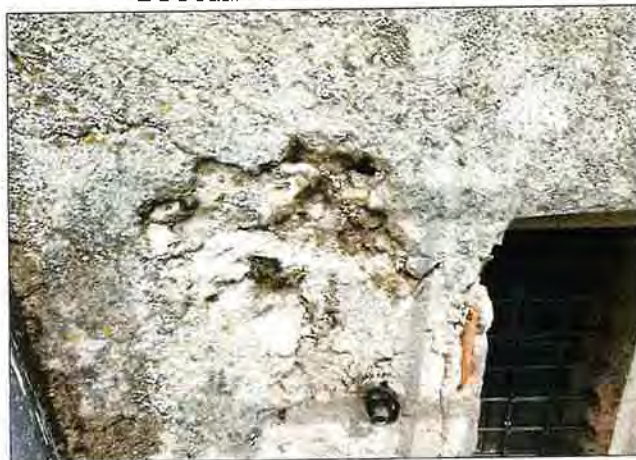
La muratura è costituita da conci irregolari con apparecchiatura disordinata di natura sedimentaria, nello specifico prevalentemente calcarea. Le dimensioni degli elementi che costituiscono la muratura sono > 25 cm con uno stato di conservazione del materiale mediocre.

E' presente intonaco (degradato), spessore 3,00 cm.

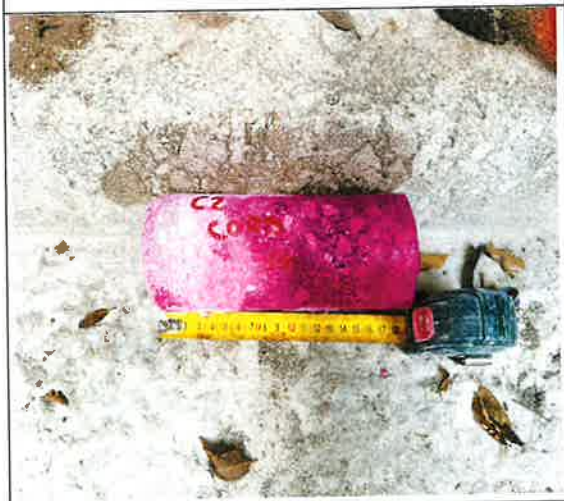
| Diametro perforazione [mm]: | 74 |
| Lunghezza carota [mm]: | 190 |
| Direzione perforazione: | ← |

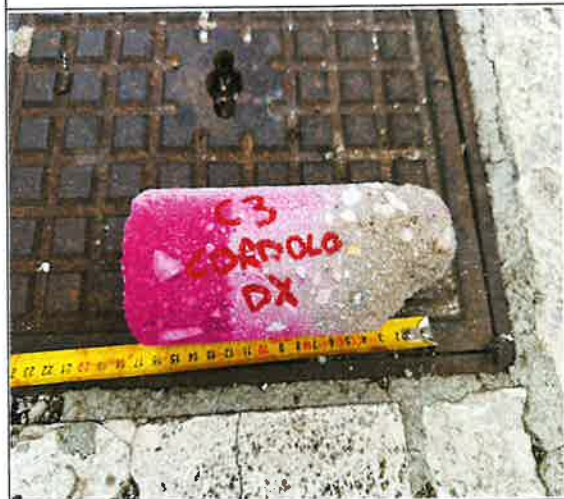
Diametro perforazione [mm]:

74

Lunghezza carota [mm]:

170

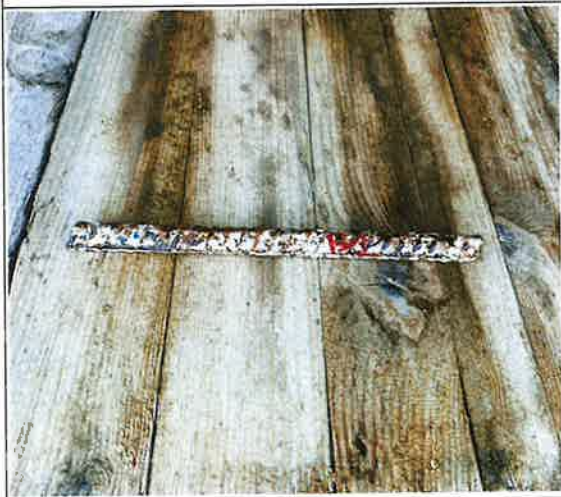
| Barra di armatura: | ✗ | Aderenza migliorata |
| Diametro barra di armatura [mm]: | Φ 16 | |
| Lunghezza barra di armatura [mm]: | 420 | |

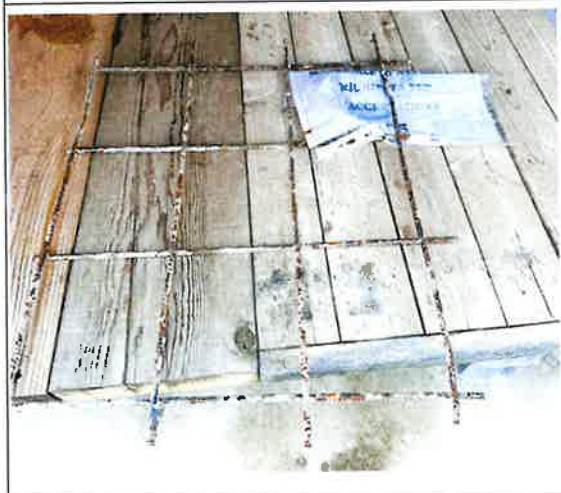
| Barra di armatura: | <b>×</b> | Aderenza migliorata |

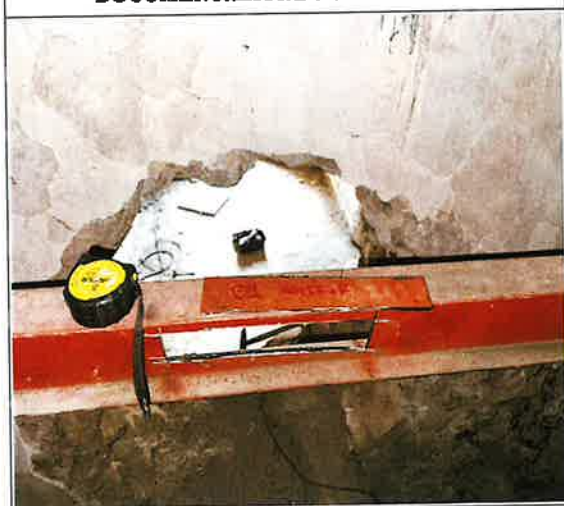
**Profilo IPE 140**

altezza **h** [mm]: **140**
