**PIANO NAZIONALE DI RIPRESA E RESILIENZA  
(PNRR) - MISSIONE 1 - DIGITALIZZAZIONE,  
INNOVAZIONE, COMPETITIVITÀ E CULTURA,  
COMPONENTE 3 - CULTURA 4.0 (M1C3), MISURA 2  
"RIGENERAZIONE DI PICCOLI SITI CULTURALI,  
PATRIMONIO CULTURALE, RELIGIOSO E RURALE,  
INVESTIMENTO 2.4: "SICUREZZA SISMICA NEI  
LUOGHI DI CULTO, RESTAURO DEL PATRIMONIO  
CULTURALE DEL FEC E SITI DI RICOVERO PER LE  
OPERE D'ARTE (RECOVERY ART)" - LINEA  
D'AZIONE N. 1 SICUREZZA SISMICA NEI LUOGHI  
DI CULTO, TORRI E CAMPANILI**

**Campanile Chiesa di S. Lorenzo  
Caposele - (AV)  
CUP: F36J22000060006**

### Progetto ESECUTIVO

RELAZIONE GENERALE (STORICA E DESCRITTIVA)

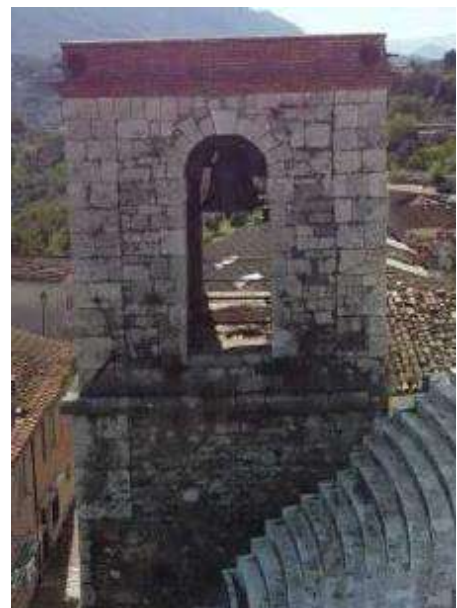
Sulla sommità del campanile risulta essere attestato un cordolo in muratura formato da mattoni pieni (vedi stralcio riportato sopra ) e relativa immagine fotografica

Trattasi sicuramente di intervento effettuato a seguito del sisma del 1980, laddove in situazione di emergenza si è ritenuto opportuno operare tali scelte privilegiando la conservazione del manufatto ed in linea con quanto recepito dalle linee guida – vedi circolare n° 26 – punto 6. 1 che recita testualmente : “...*In particolare devono, in via generale, essere evitate tutte le opere di demolizione-sostituzione e di demolizione-ricostruzione, operando con interventi che si integrino con la struttura esistente senza trasformarla radicalmente. In situazioni di emergenza si può derogare da questa condizione, adottando tuttavia soluzioni provvisorie tali da produrre minime alterazioni permanenti..... in particolare, l'intervento dovrà essere proporzionato agli obiettivi di sicurezza e durabilità, contenendo gli interventi in modo tale da produrre il minimo impatto sul manufatto storico.*

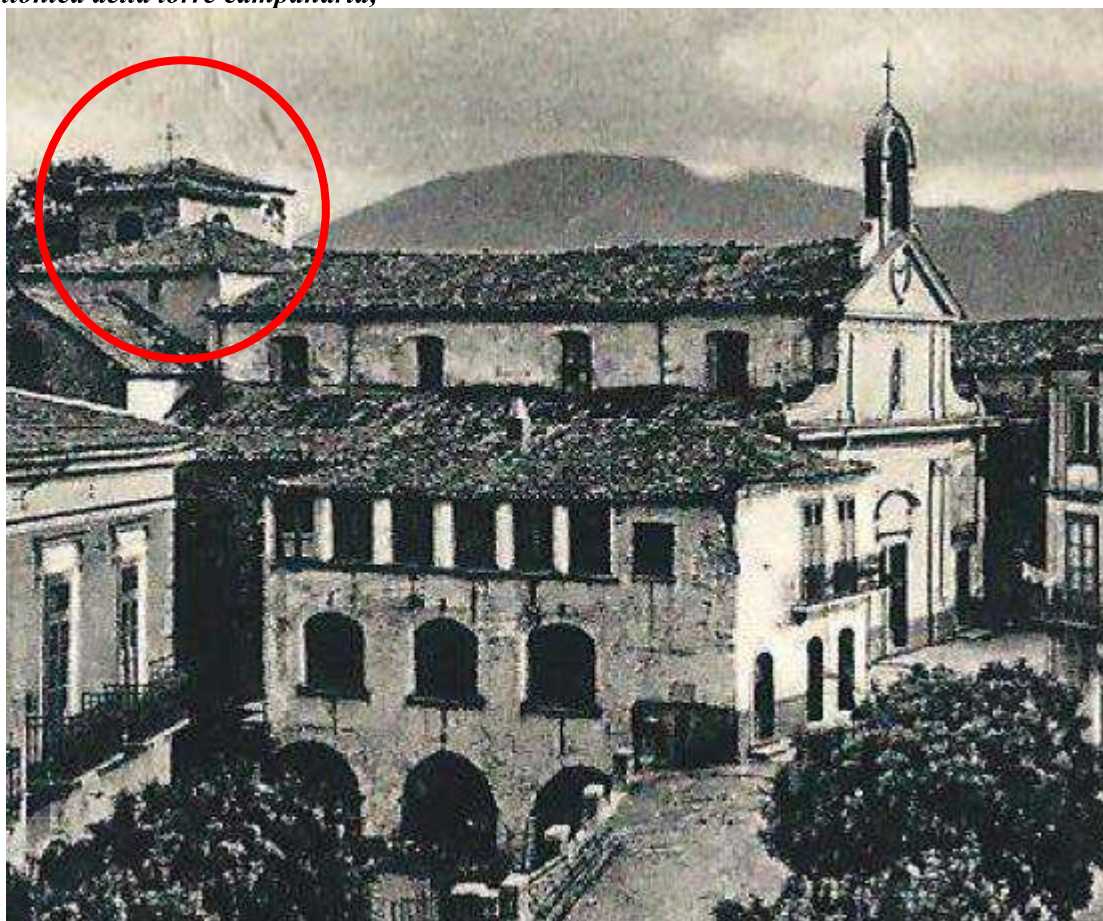
- *non è autorizzata la realizzazione della copertura a falde proposta e, in alternativa, dovrà essere valutata una soluzione di copertura piana tale da consentire il rispetto dell'attuale composizione architettonica della torre campanaria;*

si evidenzia che il progetto ripropone stilisticamente e storicamente ciò che era ed è sedimentato nella memoria storica locale e cioè una ricostruzione stilistica formale simile a quella antecedente al sisma del 1980. Pertanto nessuna forzatura o falso storico viene riproposto anzi si rispetta la conformazione originaria. La nuova copertura verrà realizzata con le stesse forme e materiali di quella originaria e cioè con struttura portante in legno e finitura in coppi.

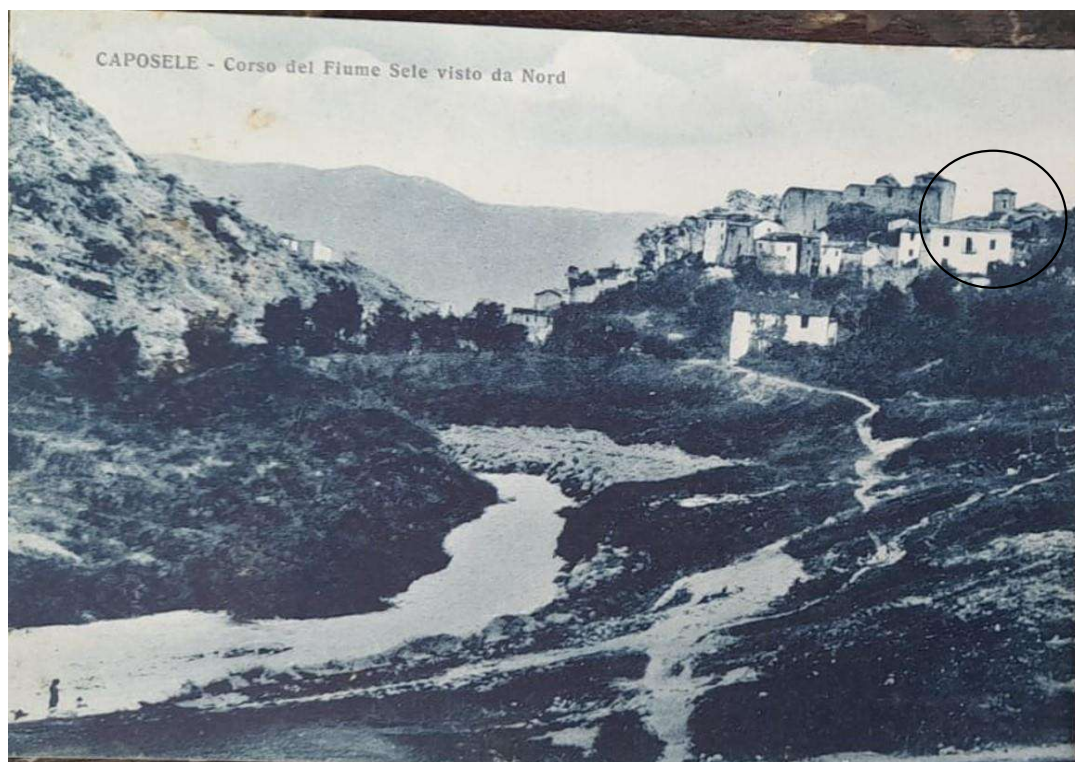
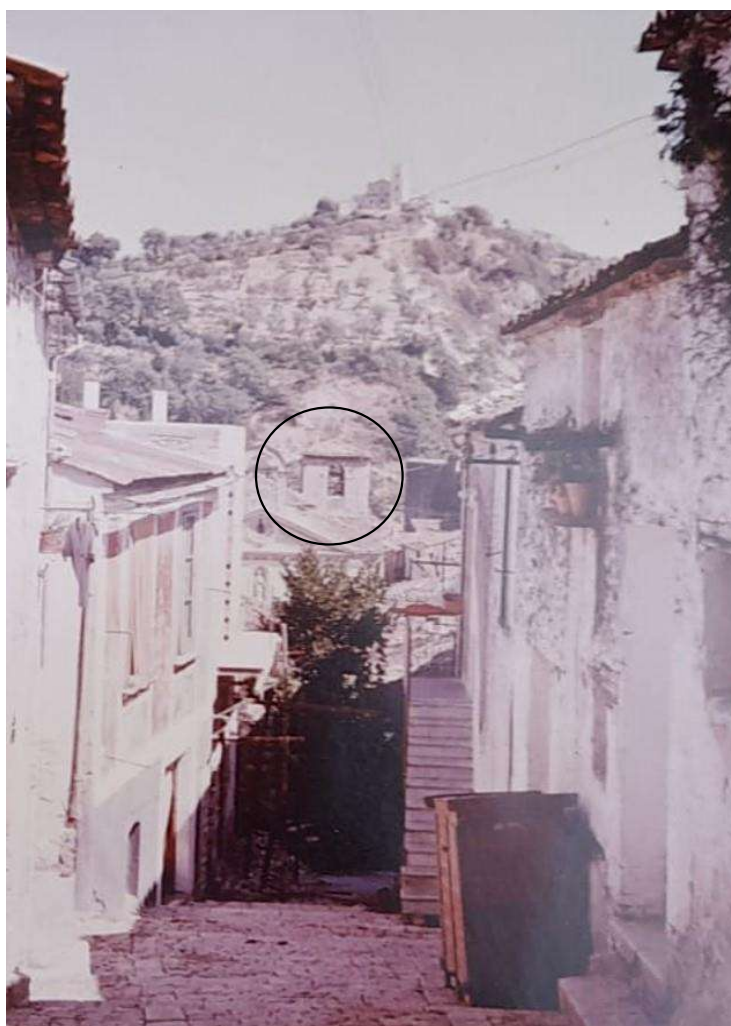
A dimostrazione di quanto detto si riporta in calce la foto di altro campanile presente all'interno del tessuto storico ed è facilmente visibile l'inclinazione della copertura molto accentuata.
