A1.4 MUSEO, ampliamento.
Pianta Coperture

MUSEO e ARCHIVIO STORICO DIOCESANO
INSULA EPISCOPALE di NUSCO - Cittadella Museale - Rete Musei Campania

PROGETTO ESECUTIVO

A. Architettura,
progetto ampliamento

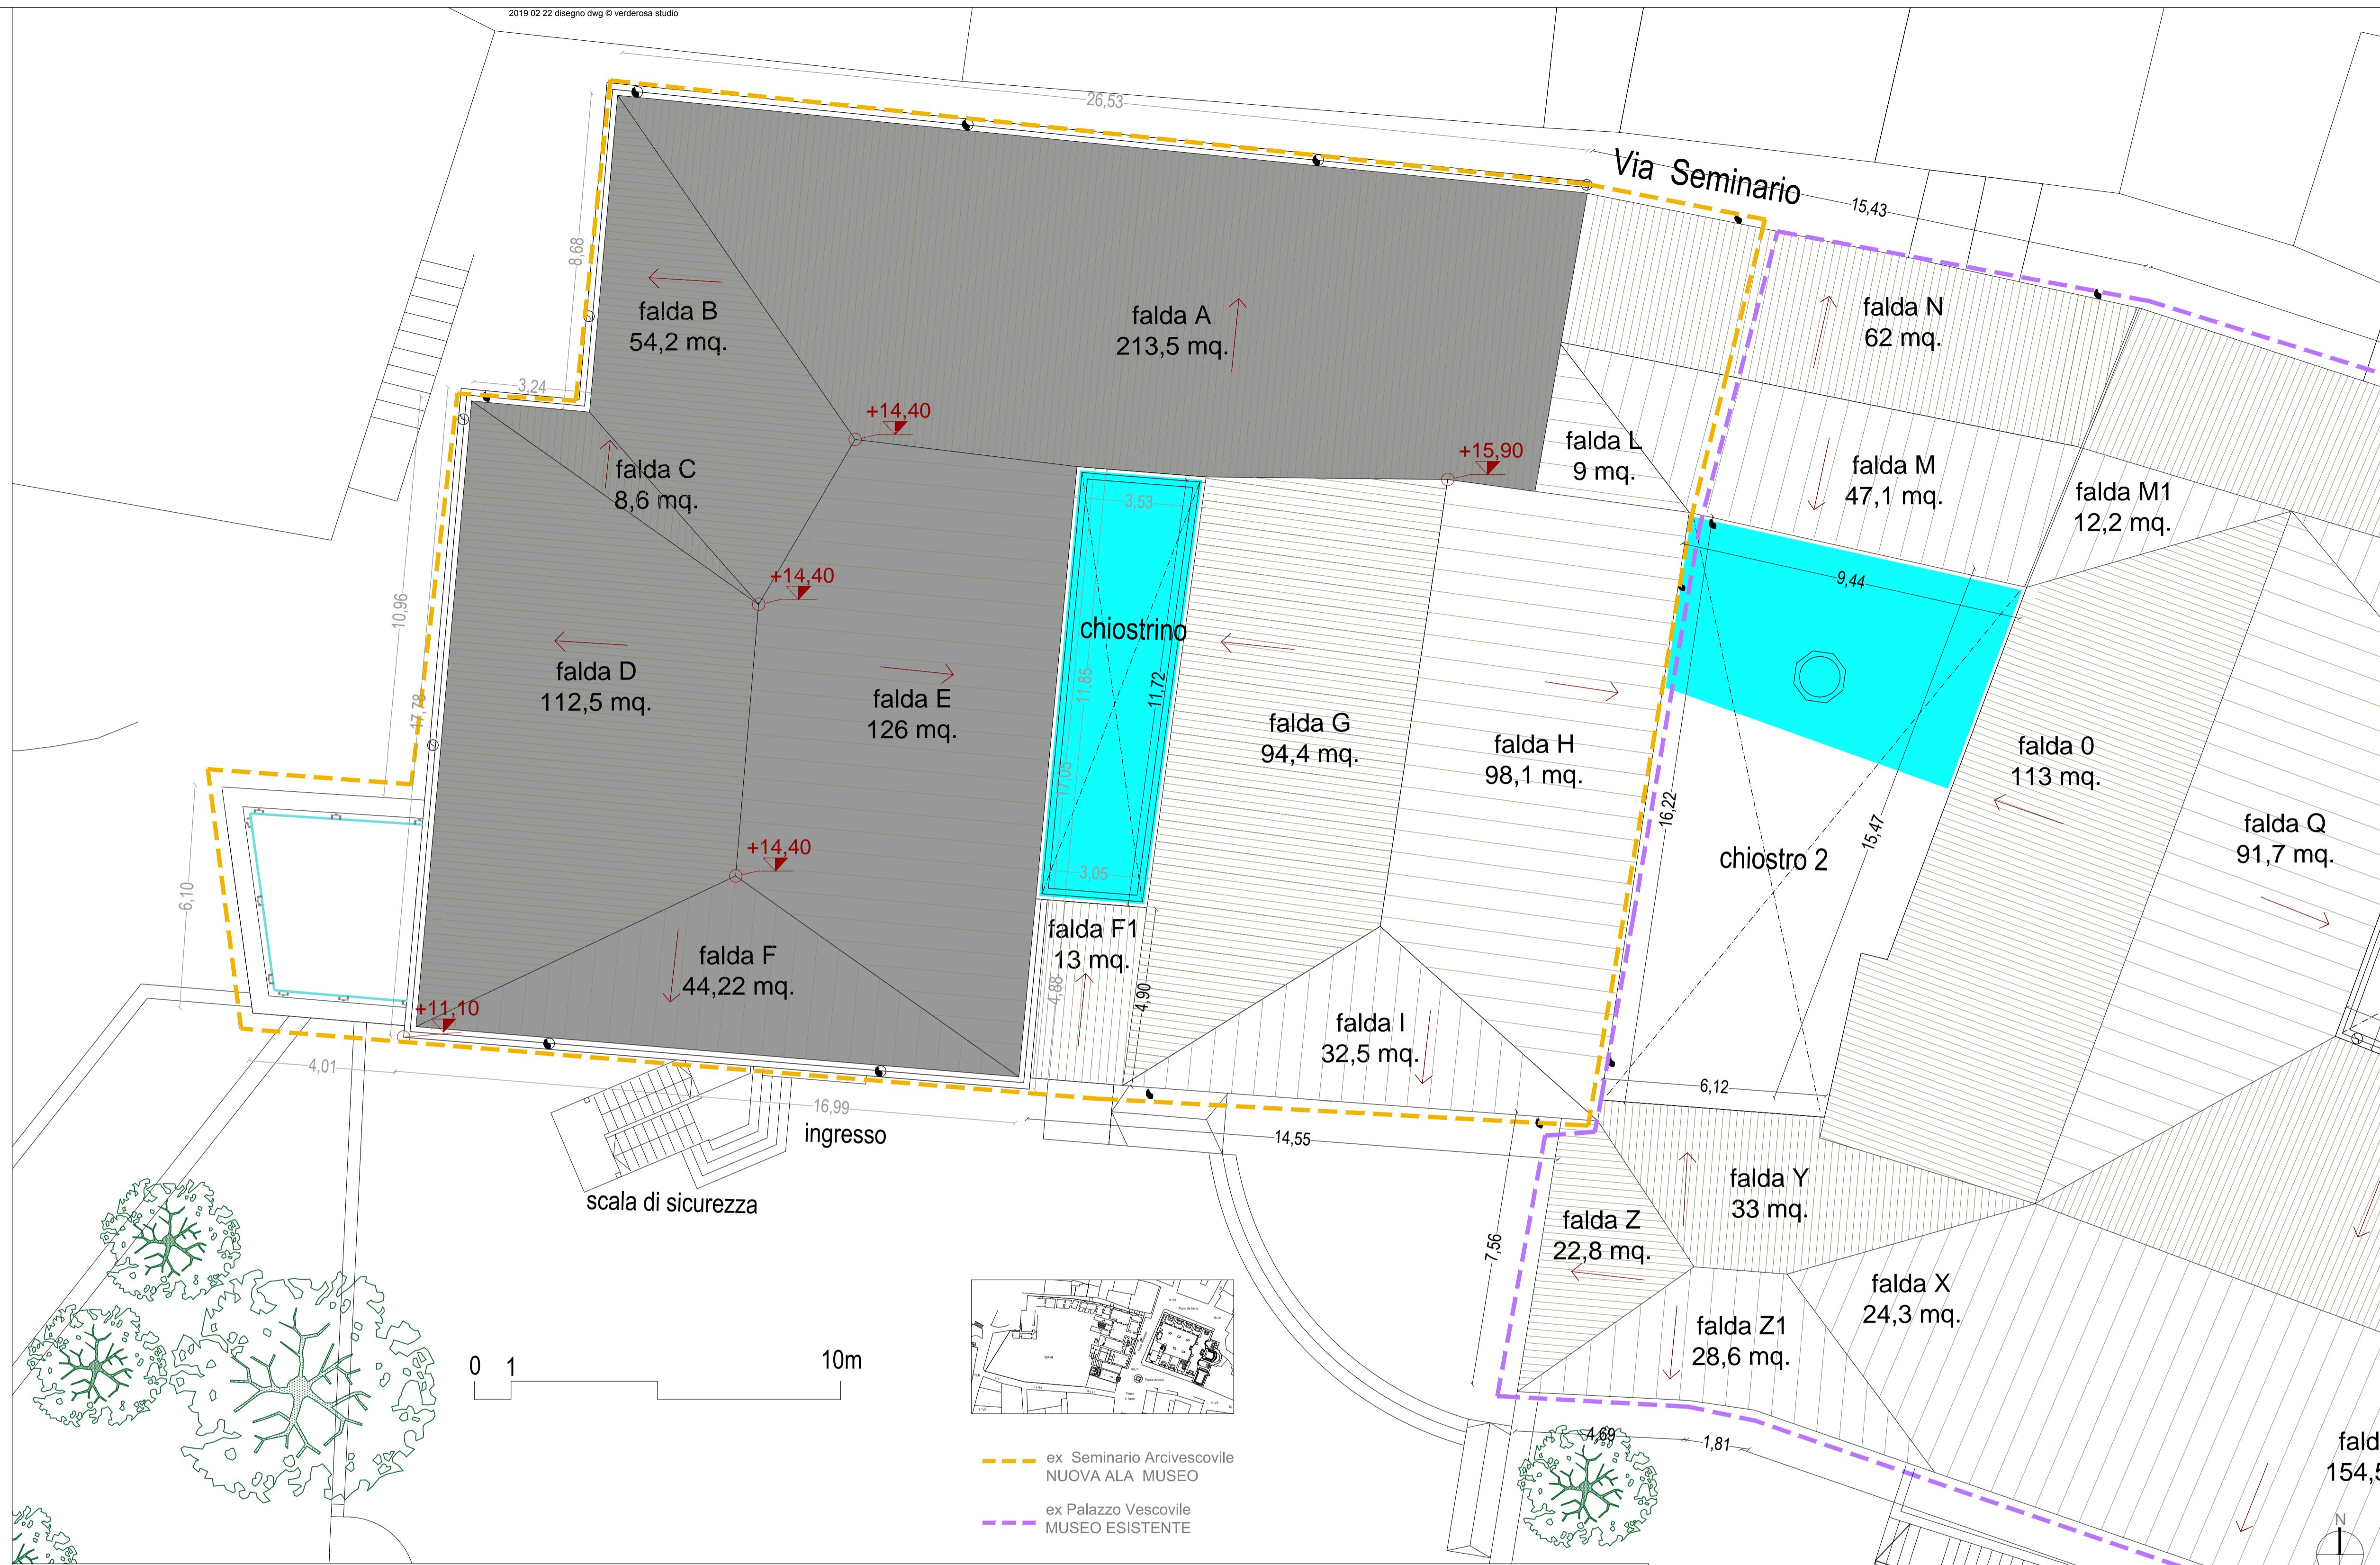
Pianta Coperture

Superficie: 1250 mq. / gronde: 220 m. / colmo: 160 m. / converse: 50 m.
Sviluppo facciate a servizio delle coperture da rifare (ponteggi e pitturazione):
- perimetro di h. 12,8 x lunghezza 139 m. = facciate 1779 mq.
- perimetro di h. 9,8 x lunghezza 88 m. = facciate 860 mq.

Stato di fatto
Manto di coppi laterizi completamente deteriorato (risale a 35 anni fa)
Tavolato di sostegno del manto, deteriorato in più parti (30% da rifare)
Gronde in lamiera zincata, forate in più punti e disassate con notevoli perdite di acqua
Colmi non ventilati. Assenza di griglie parapassero.

Progetto (ogni voce si intende comprensive di fornitura e posa)
-smontaggio, selezione e accantonamento coppi laterizi (si prevede di recuperarne il 60%)
-smontaggio delle gronde e delle pluviali
-smontaggio delle bandelle zincate (gabbia parafulmine, detta di Faraday)
-trasporti a rifiuto (coppi, gronde, pluviali)
-sostituzione delle parti di tavolato deteriorate (30%)
-mapelastic all'appoggio delle gronde
-guaina impermeabilizzante a caldo di tipo ardesiato (50%); il restante 50% prevedere 'onduline'
-geotessuto traspirante e impermeabile
-sistema di ventilazione delle linee di colmo
-converse in lamiera di acciaio inox, compreso sottostante strato in filamenti di polietilene 3d
-scossaline di raccordo alle gronde in lamiera di acciaio inox
-nuove gronde in lamiera di acciaio zincato a caldo
-griglie para-passero da montare sottostanti la prima fila di coppi
-nuove pluviali in lamiera di acciaio zincato a caldo

-strato inferiore costituito da nuovi coppi certificati ingelivi
-strato superiore costituito da coppi di recupero
-ganci in rame naturale, anticorrosione
-rimontaggio gabbia di faraday mediante fascette curvate zincate per la perfetta aderenza al coppo
-integrazione al corretto fissaggio mediante: schiuma poliuretanic, silicone, mapelastic
-lucernari tipo 'Velux', apribili, per l'accesso alla copertura (1 per ogni falda)
-linea salvavita (lungo le linee di colmo)

N.B. - le misure riportate sulle falde sono comprensive dello sviluppo pendente

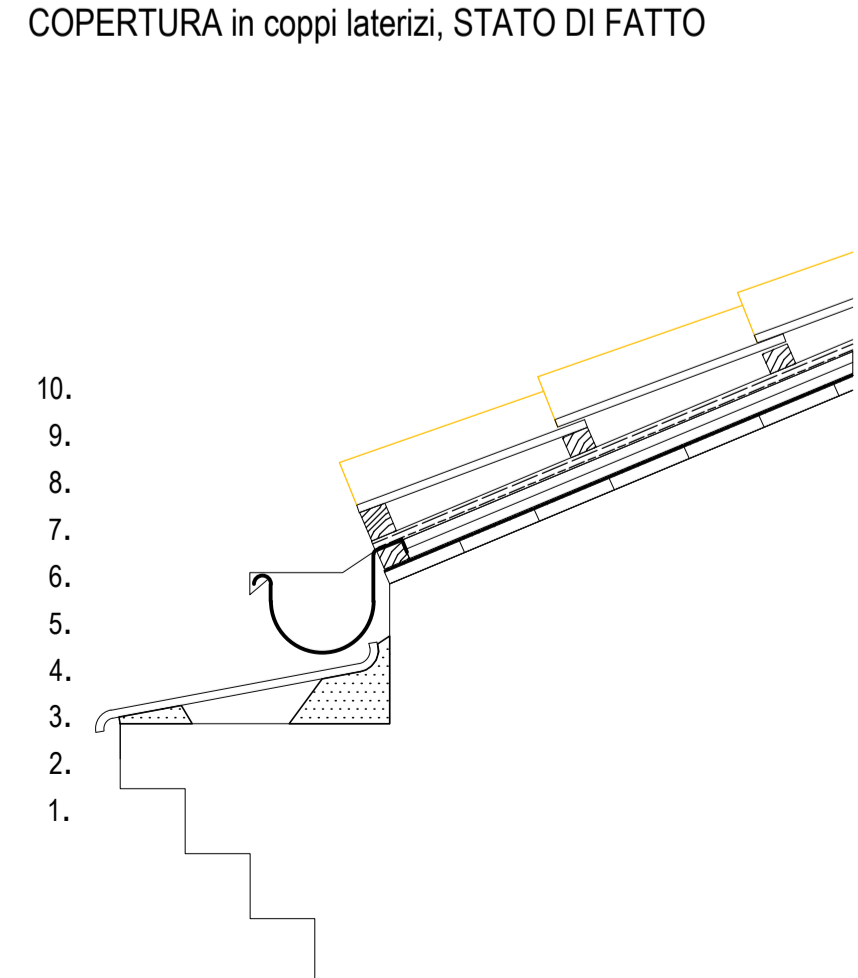
COPERTURA in coppi laterizi, STATO DI FATTO

1. Sottostruttura
2. Cornicione a romanella
3. Tegola marsigliese
4. Gronda
5. Tavole di abete
6. Barriera al vapore, polietilene
7. Lana di roccia
8. Multistrato marino
9. Listelli di abete
10. Coppi e controcoppi
11. Coppo ventilato
