A2.4 MUSEO ESISTENTE, completamento.
Pianta Coperture

MUSEO e ARCHIVIO STORICO DIOCESANO
INSULA EPISCOPALE di NUSCO - Cittadella Museale - Rete Musei Campania

PROGETTO ESECUTIVO

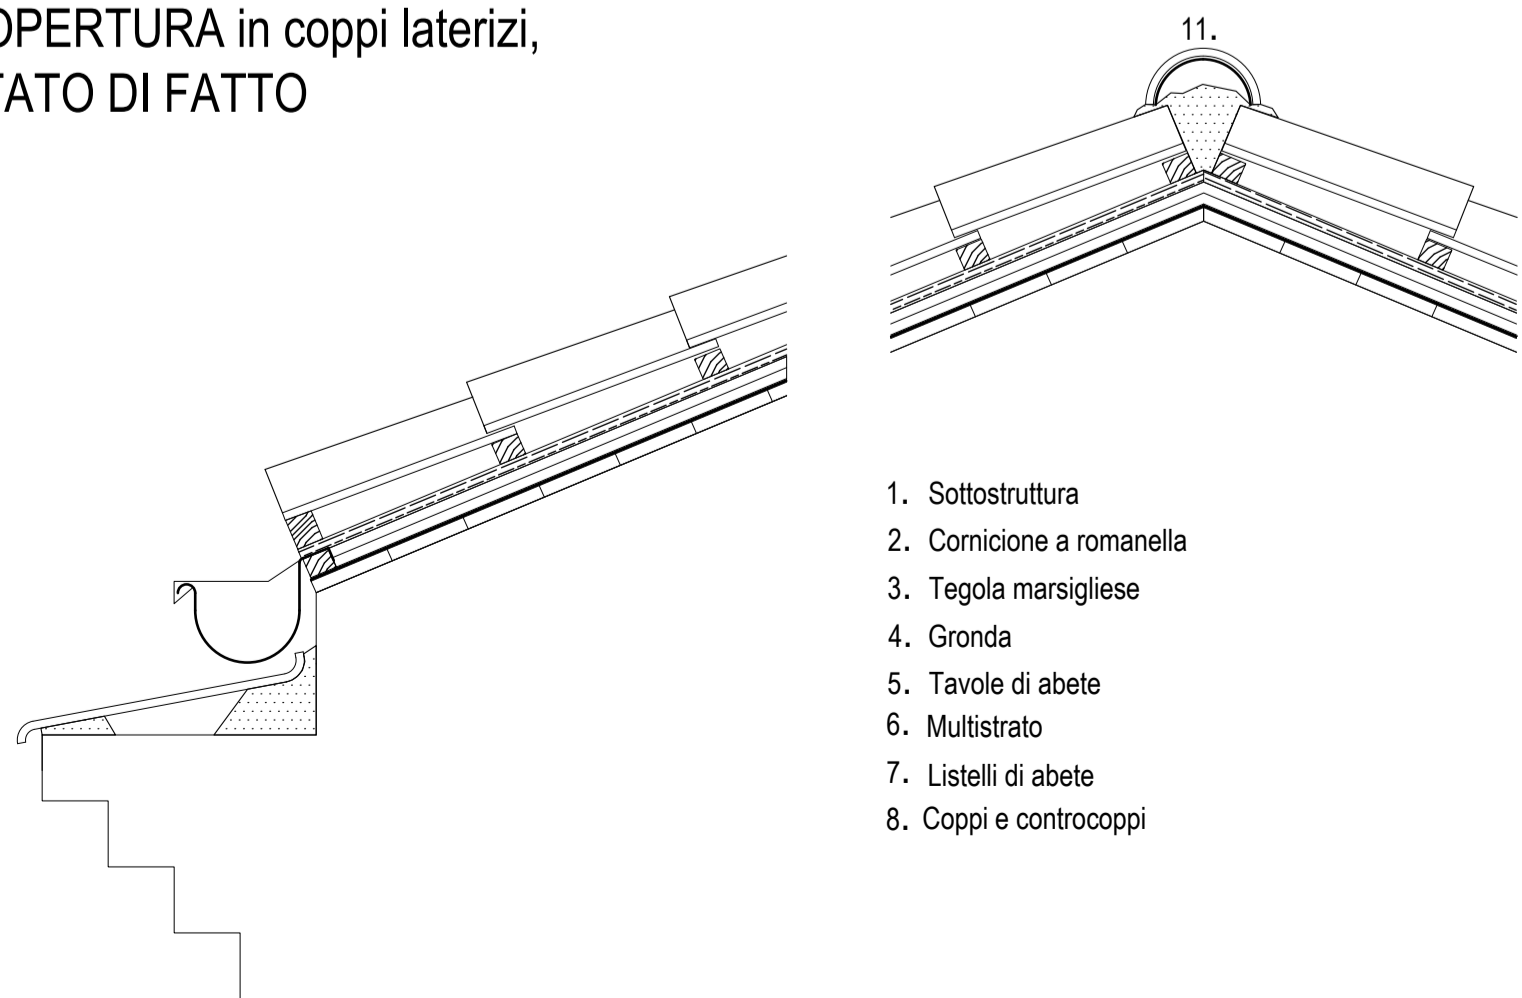
COPERTURA in coppi laterizi,
STATO DI FATTO

Stato di fatto
Manto di coppi laterizi completamente deteriorato (risale a 35 anni fa)
Tavolato di sostegno del manto, deteriorato in più parti (30% da rifare)
Gronde in lamiera zincata, forate in più punti e disassate con notevoli perdite di acqua
Colmi non ventilati. Assenza di griglie parapassero.

1. Sottostruttura
2. Cornicione a romanella
3. Tegola marsigliese
4. Gronda
5. Tavole di abete
6. Multistrato
7. Listelli di abete
8. Coppi e controcoppi
